# Археологическое исследование на месте Уктусского молотового железоделательного завода

Екатеринбург  
2012 г.

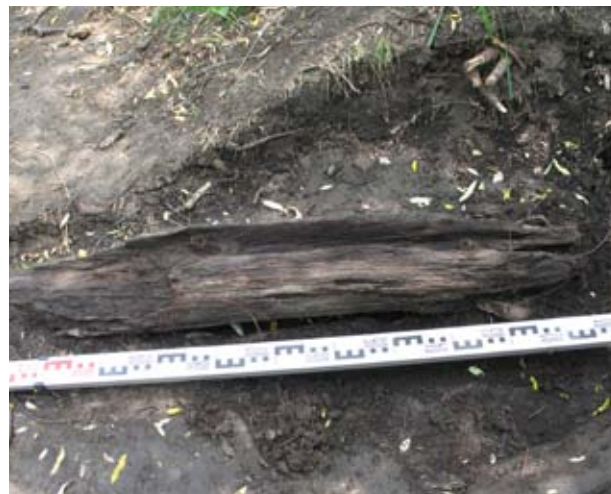
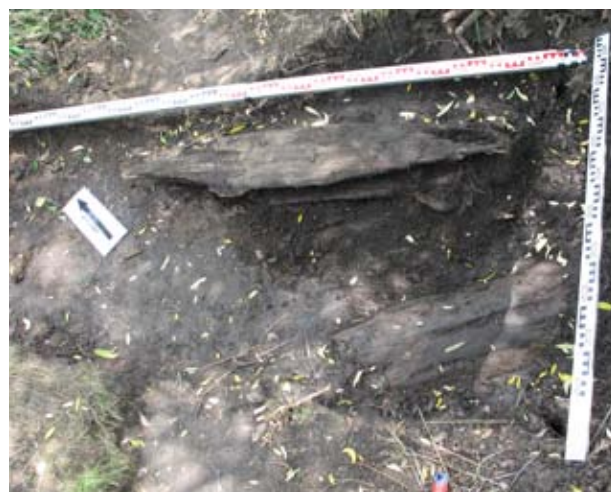
Рис. 17 Раскоп №3. Деревянное бревно с пазом. Юг

Рис. 18 Раскоп №3. Деревянное бревно с пазом. Юг

Расчищенные обломки бревен расположены перпендикулярно руслу реки, рядом друг с другом (с пазом севернее). Длина одного 1,5 м, диаметр в среднем 25 см (рис. 17). Второго (с пазом) соответственно — 1,5 м и около 20 см. Второе бревно имеет продольный паз длиной около 50 см (рис. 18). Вероятно, это обломки шлюзового строения (вешняка).

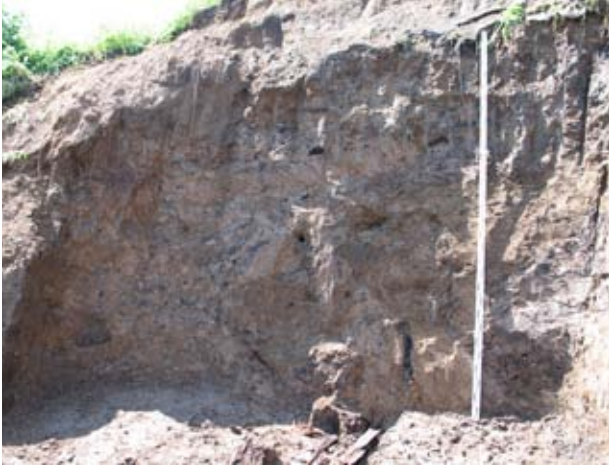
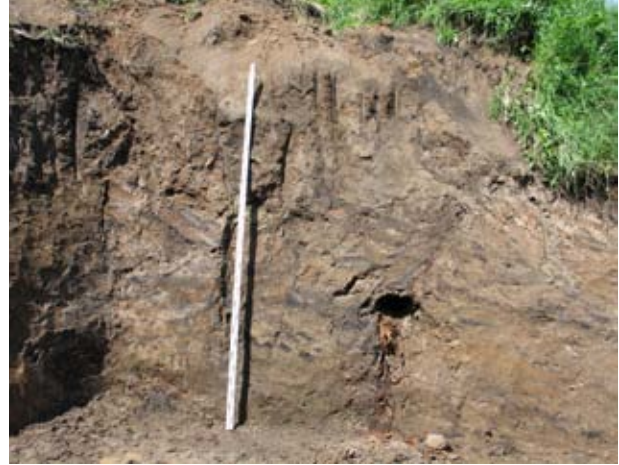
Рис. 19 Раскоп №4. Северная стена. Юг

Рис. 20 Раскоп №4. Западная стена. Восток

**Раскоп № 4.** Общие размеры фиксации (16 кв.м.), кв. Р-17. Разбивка сетки сделана частично только в месте обнаружения остатков деревянных конструкций и участках фиксации стратиграфии (рис. 19–20). Наглядную стратиграфическую картину представляют

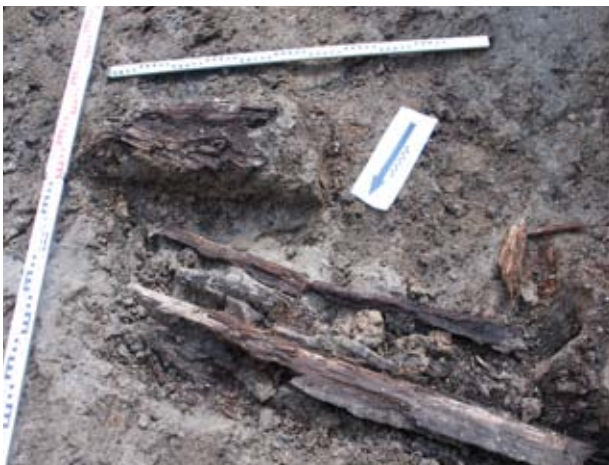
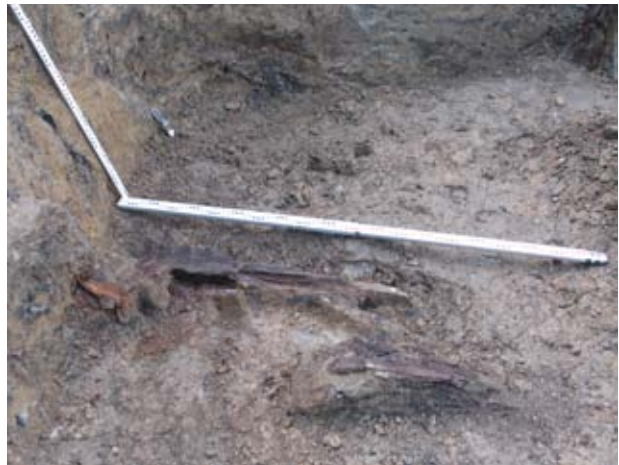
Рис. 22 Раскоп № 4. Деревянные конструкции. Север

Рис. 23 Раскоп № 4. Деревянные конструкции. Восток

западная и северная стены раскопа — это чередующиеся горизонтальные или покатые (по склону) слои глины и ила (чернозем) (рис. 21). В западной и северной стене раскопа были обнаружены остатки деревянных конструкций, возможно стены срубов плотины, внутри которых была глиняная забутовка. Подтверждения этому может служить то, что глиняная забутовка внутри деревянных конструкций более однородна. В глиняной забутовке были обнаружены несколько фрагментов керамической посуды. При чем один фрагмент, венчик сосуда, относится к эпохи «Раннего Железного Века». Скорее всего глину для строительства плотины брали с мест, где находились поселения людей той эпохи. Местами фиксируются перекопы. У северной стены расчищены следы трухи и обломки гнивших бревен от неопределенной конструкции (рис. 22–23).
